## ÖKOLOGISCHER RÜCKBAU

### 1958 – 2010: EIN BACH IN VERÄNDERUNG

### :HOCHWASSERSCHUTZ UND ÖKOLOGISCHER RÜCKBAU

#### :ÖKOLOGISCHER RÜCKBAU = GRÖßERE NATURNÄHE + VERBESSERTER HOCHWASSERSCHUTZ

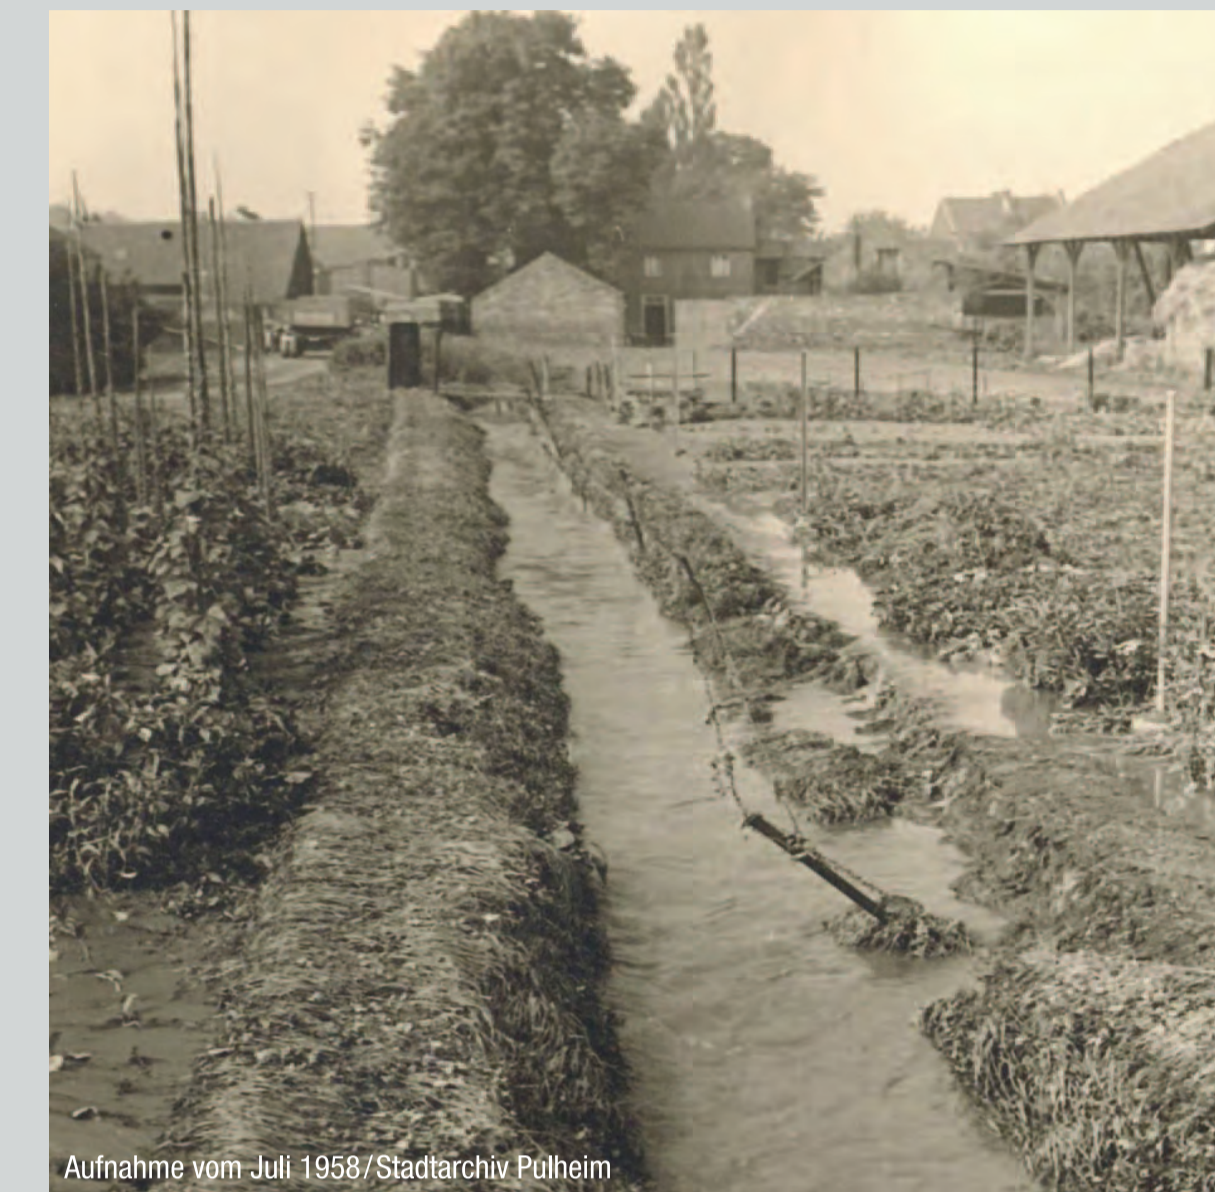
Aufnahme vom Juli 1958 / Stadtarchiv Pulheim

#### :DER BACH - OFFEN FÜR ALLES

Der Bach floss über Jahrtausende als offene Wasserader durch die Landschaft. Sein Bett war kaum in die Talsohle, die Bachaue, eingetieft. Im Ort grenzten Gärten und manche Häuser an den Bach. Viele Talhänge wurden ackerbaulich genutzt. Abwässer gingen ungeklärt in den Bach.

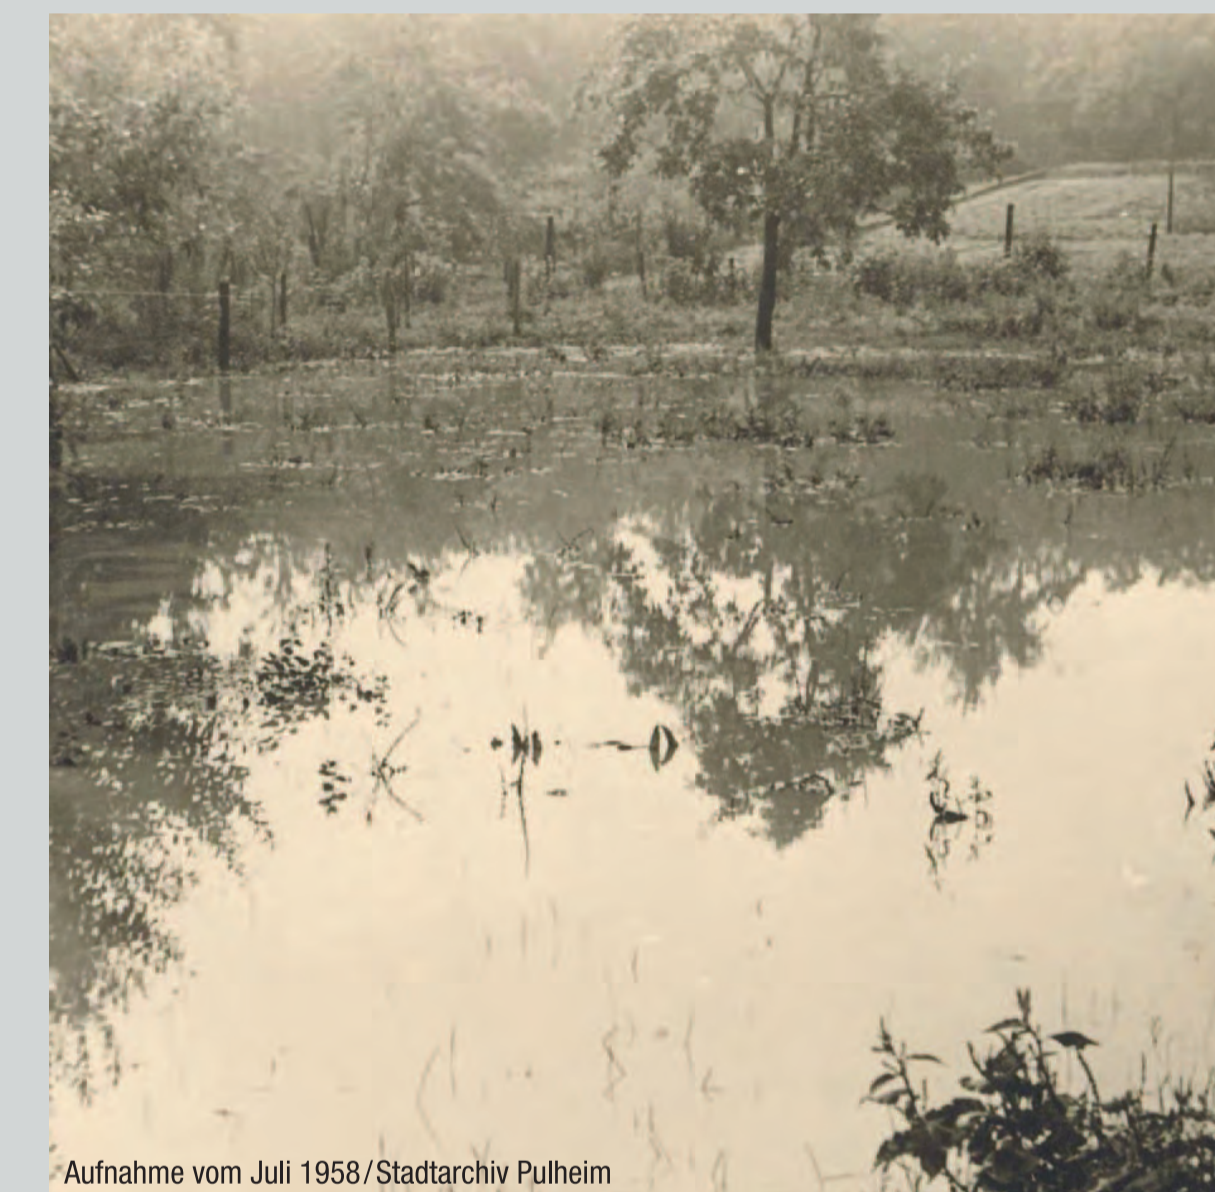
Aufnahme vom Juli 1958 / Stadtarchiv Pulheim

#### :HOCHWASSER - NATUR IM ÜBERFLUSS

Bei starken Niederschlägen trat der Bach immer wieder über die Ufer. So auch in Sinthern im Juli 1958. Damals wurde die ganze Aue überflutet. Das Wasser strömte durch Gärten, Stallungen, auch durch Häuser.

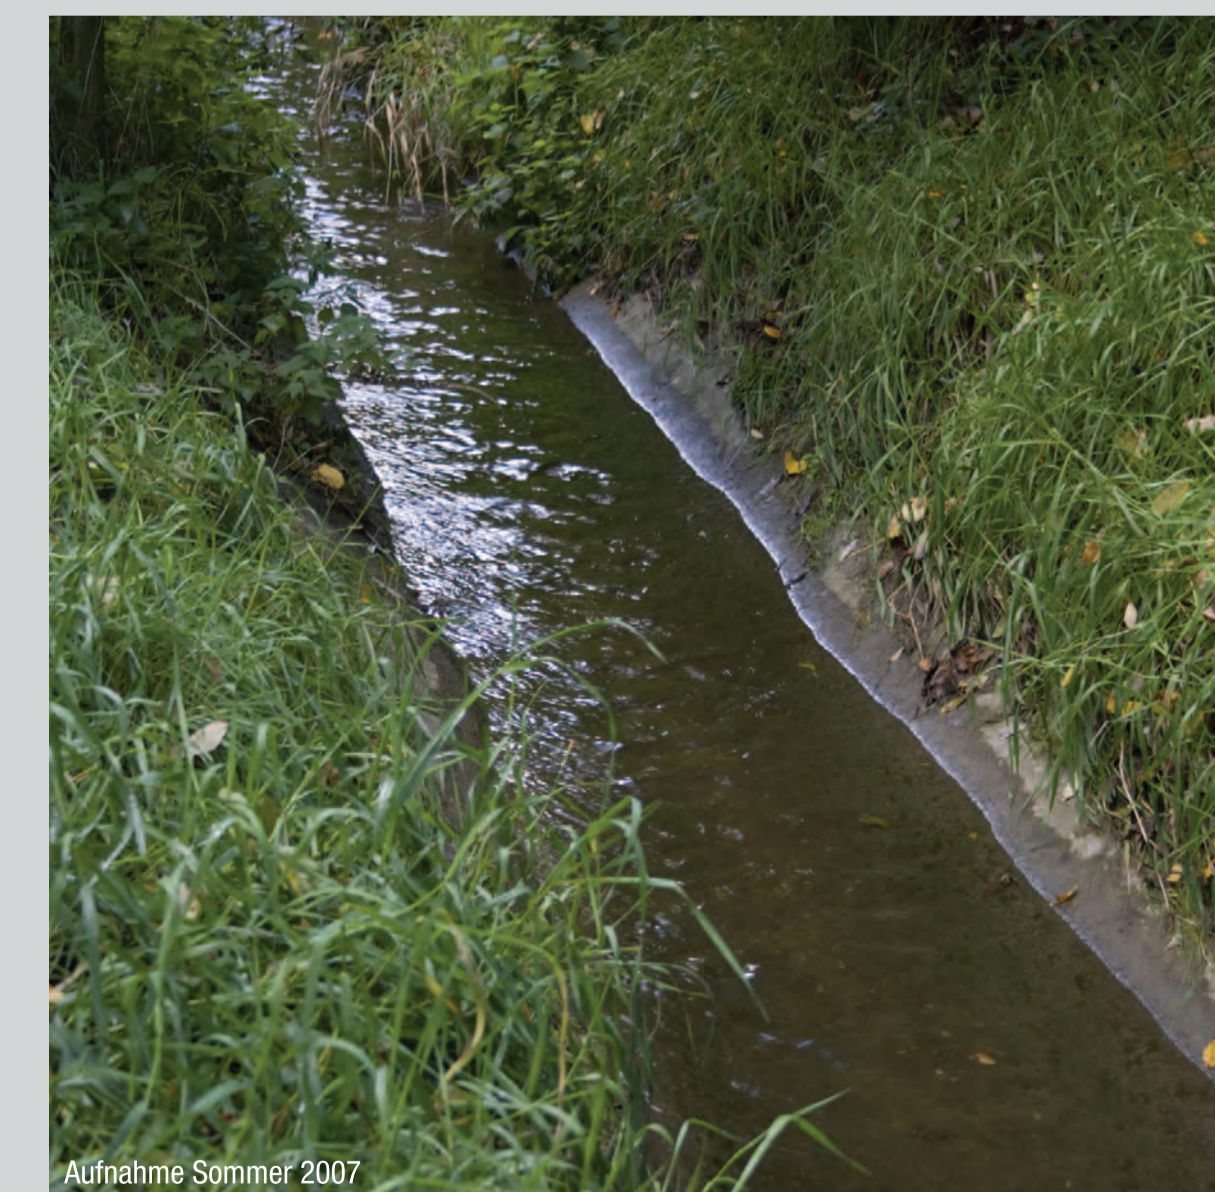
Aufnahme Sommer 2007

#### :VIEL SCHUTZ - WENIG LEBENSRAUM

Um einen raschen Abfluss zu gewährleisten, wurde der Bach ab 1961 bis auf das Quellgebiet an der "Liebesallee" vertieft und mit einer Betonschale versehen. Abstürze aus Beton verringerten das Gefälle, dienten als Erosionsschutz. Innerörtlich wurde der Bach teilweise verrohrt. Der Bach wurde ein unwirtlicher Ort voller Hindernisse für Tiere und Pflanzen.

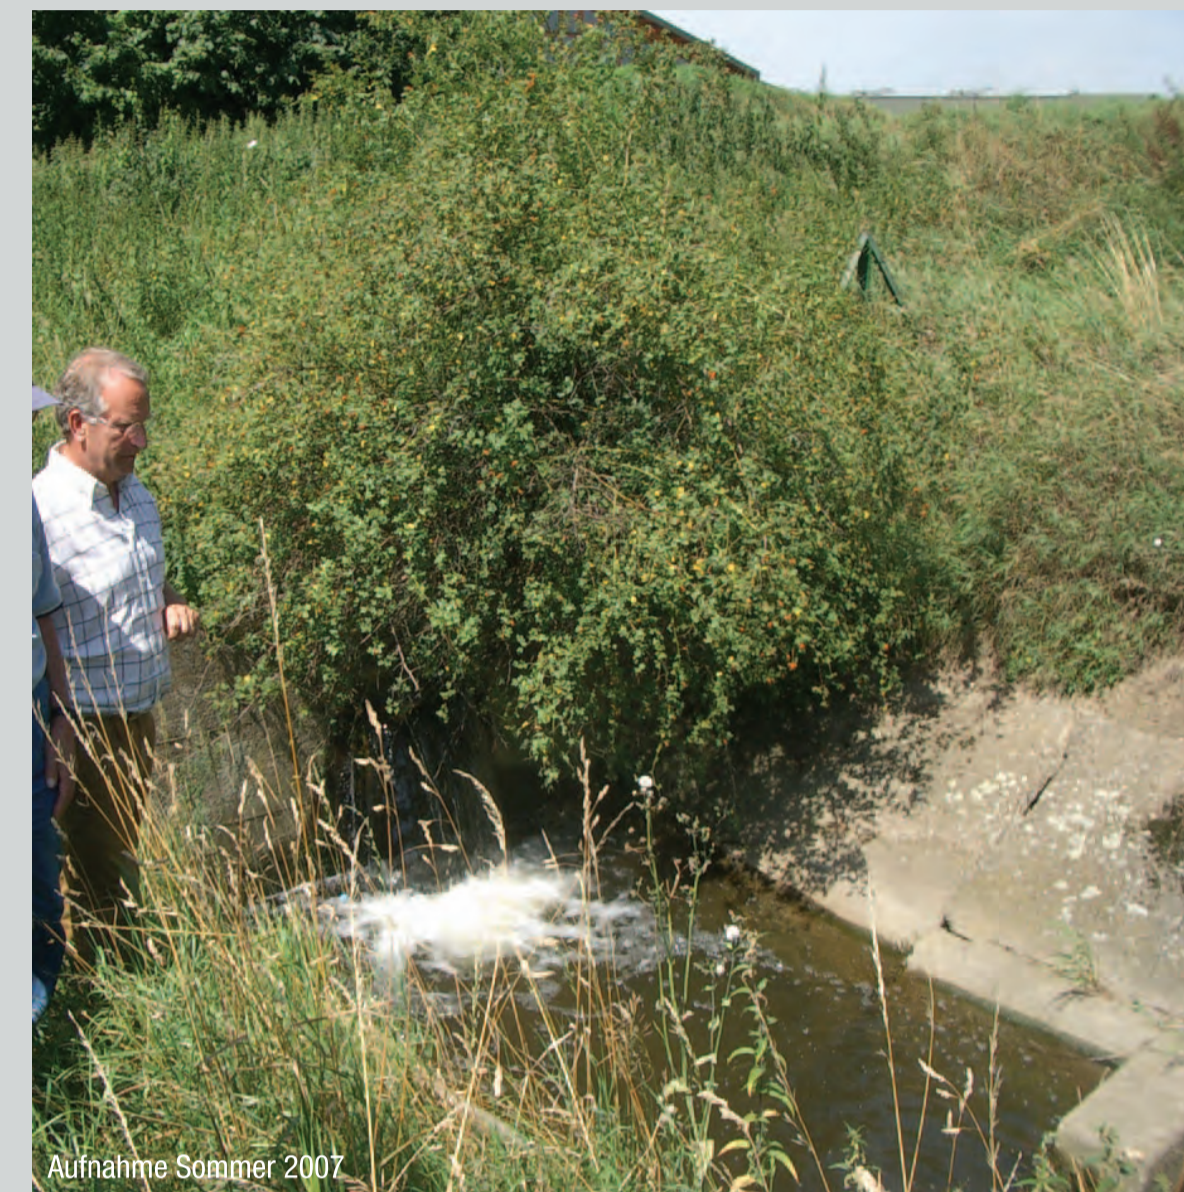
Aufnahme Sommer 2007

#### :NATURFERNE

Die ökologische "Abkoppelung" der Bäche vom Untergrund, die Querbauwerke in ihrem Verlauf (links ein Absturz), generell die Naturferne von Bach und Ufer wurden als Fehlentwicklungen erkannt. Bereits 1987, rund 25 Jahre nach Abschluss der Betonierungsarbeiten, wurden erste Rückbauten durchgeführt.

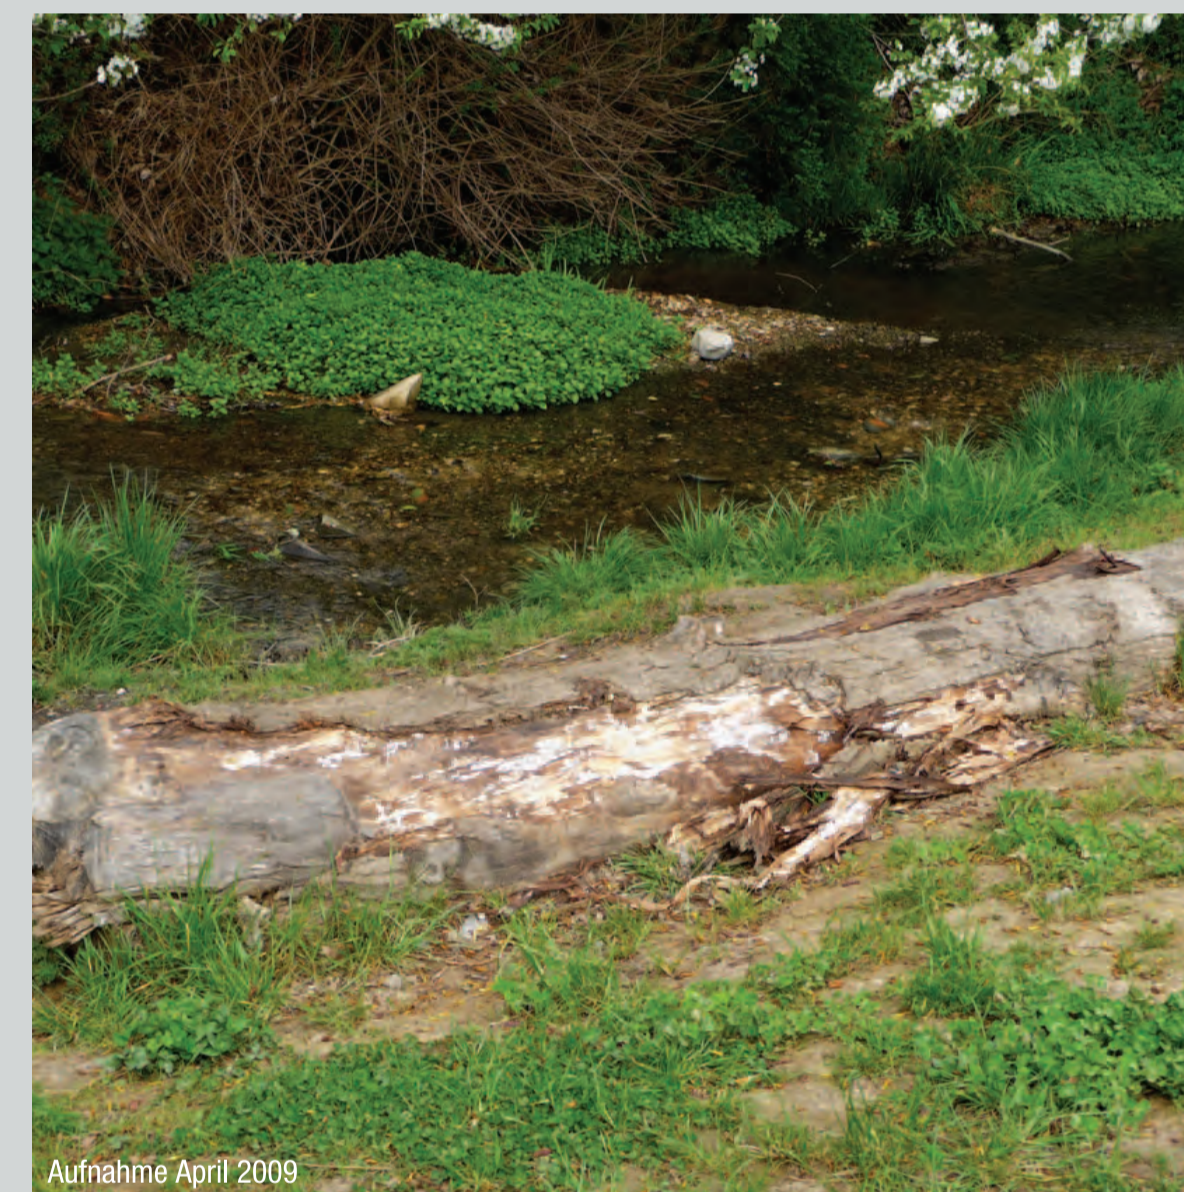
Aufnahme April 2009

#### :RÜCKBAU

Mit der erfolgreichen Bewerbung als Projekt der Regionale 2010 wurden Renaturierungsmaßnahmen zunächst an einem 700 Meter langen Teilstück erfolgreich durchgeführt. 6 100 Kubikmeter Material wurden entfernt, davon 900 Kubikmeter Betonabbruch. Der Betonsturz wurde zur Rausche, auf der Insel siedelt die Bachbunze.

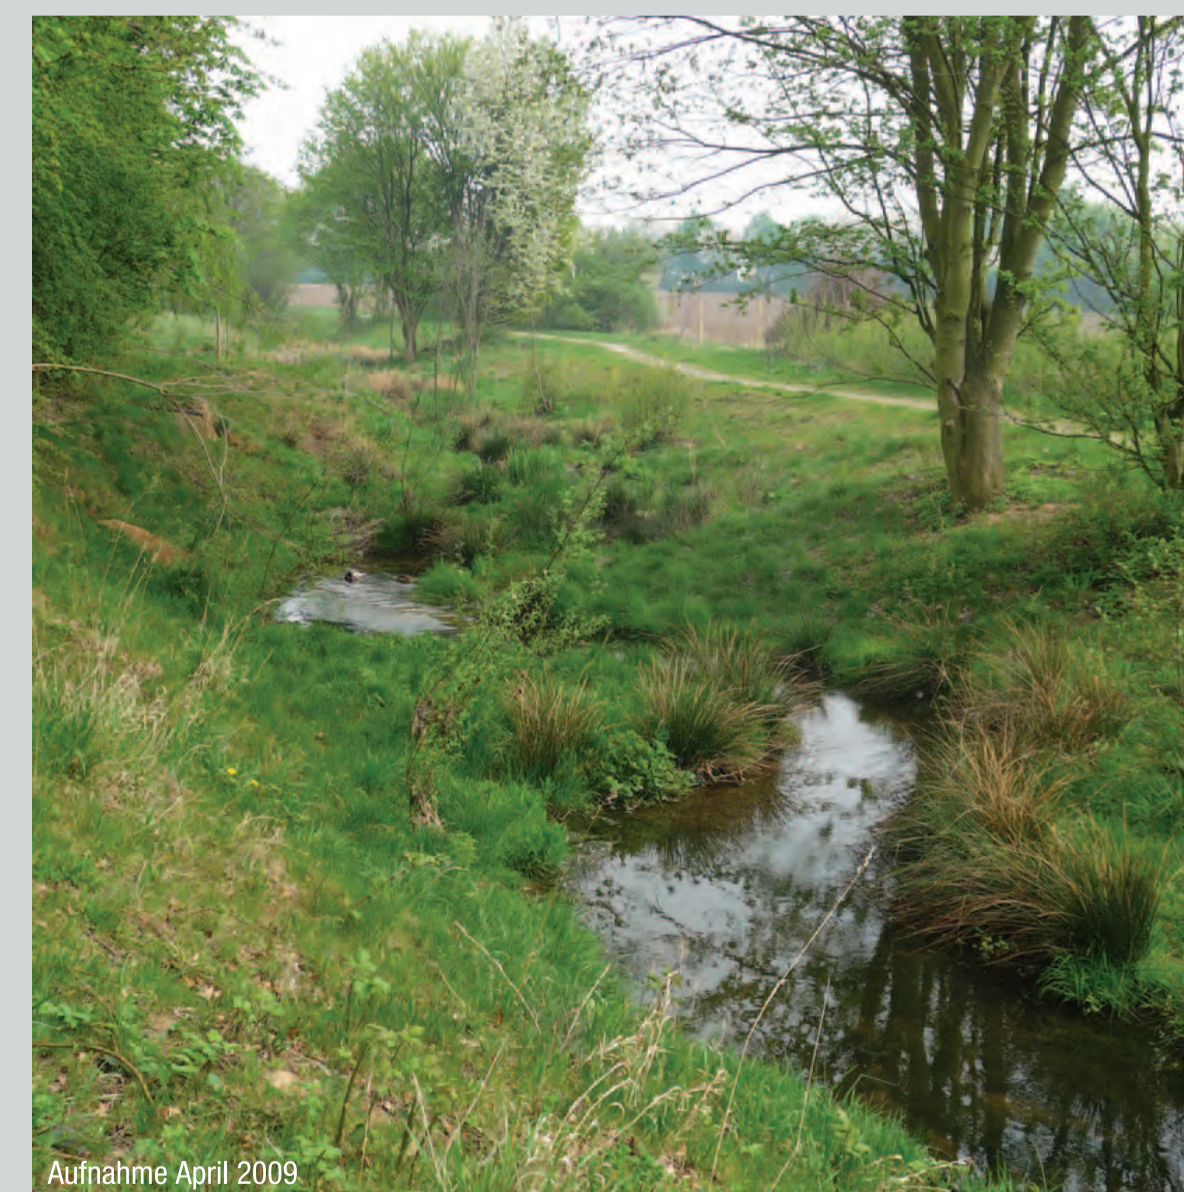
Aufnahme April 2009

#### :NATURERLEBNIS

Betonbrücken wurden zu Furten, der Bach schlängelt sich in einer verbreiterten Sohle. Hochwasserdynamik kann die neu geschaffene Aue überprägen, der natürliche Rückhalt ist gestärkt. Zahlreiche regionaltypische Pflanzen sind angesiedelt, Rastplätze wurden geschaffen. Naturvielfalt ist wieder erlebbar.

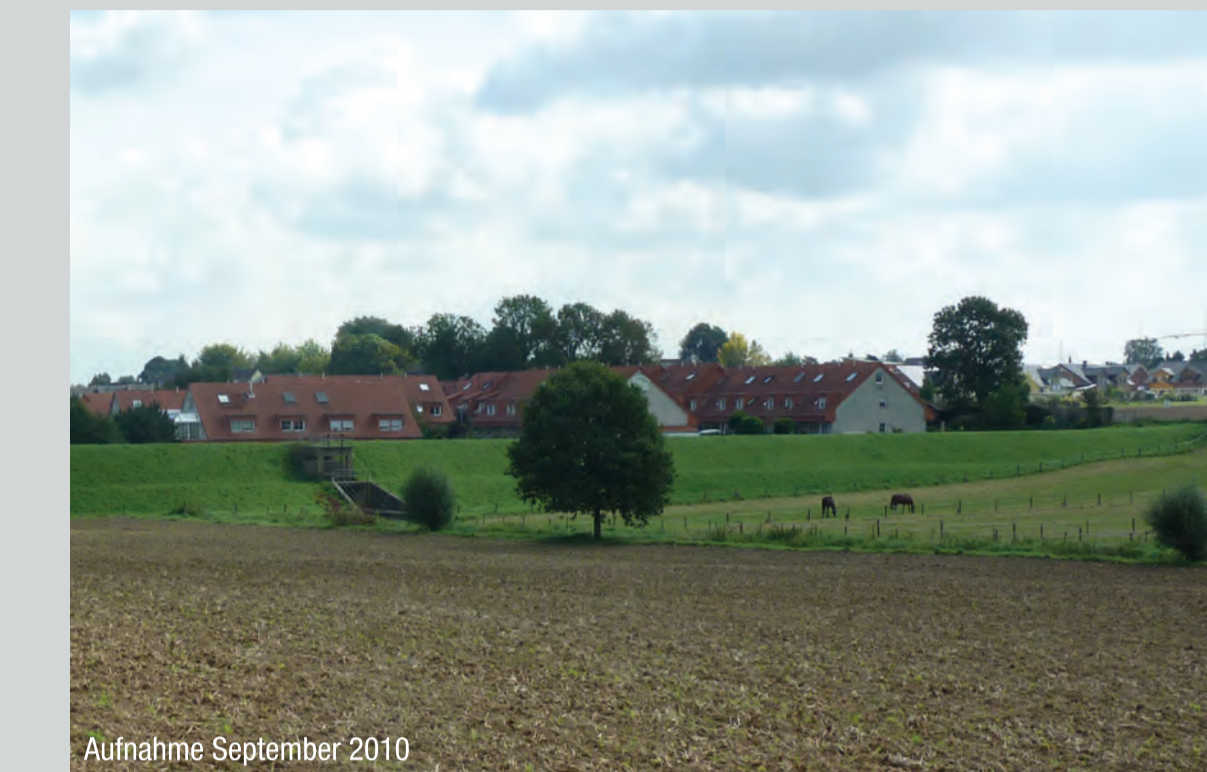
Aufnahme September 2010

Frühere für den Hochwasserschutz errichtete Dämme bilden für Bachbewohner eine ökologische Sperre.

Hochwasserrückhaltbecken Sinthern  
Erbaut 1962  
Stauvolumen ca. 80 000 Kubikmeter

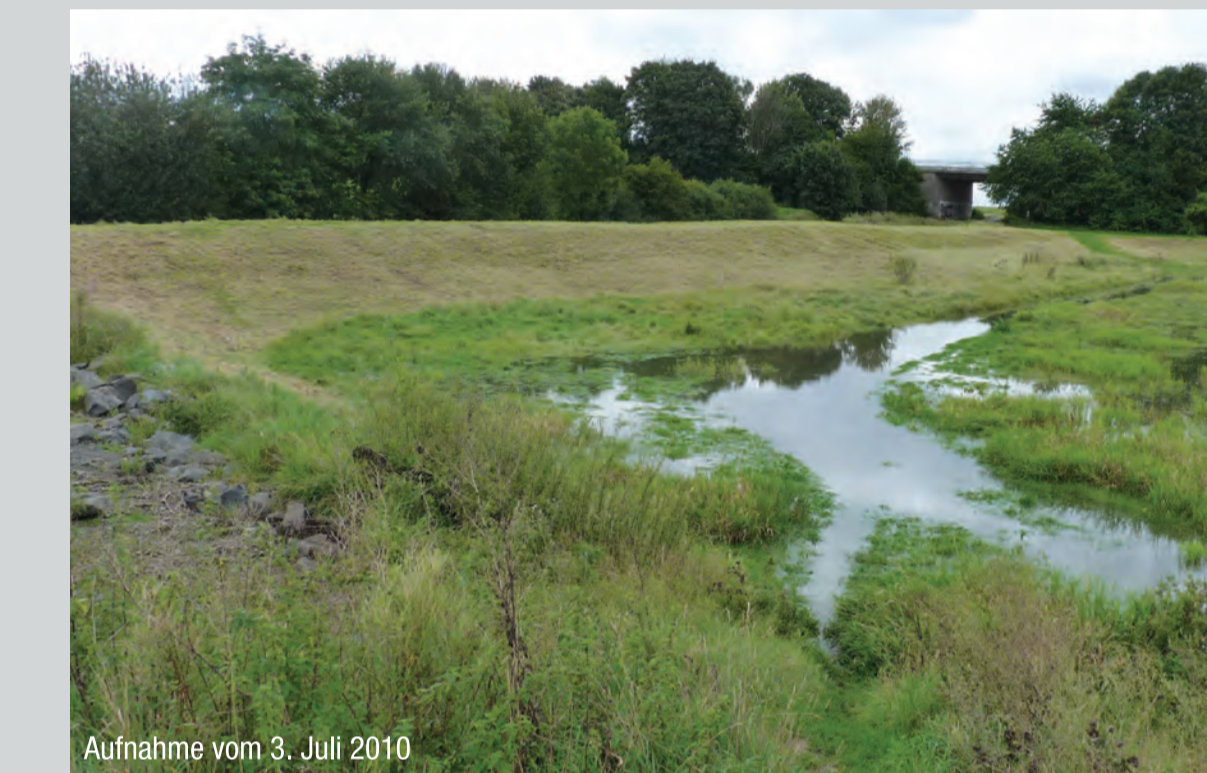
Aufnahme vom 3. Juli 2010

Jüngere Bauwerke ermöglichen bei normaler Wasserführung die Passage für Lebewesen. Bei Hochwasser entsteht naturnaher Überflutungsraum.

Hochwasserrückhaltbecken Bendacker  
Erbaut 1999/2000  
Stauvolumen ca. 28 000 Kubikmeter

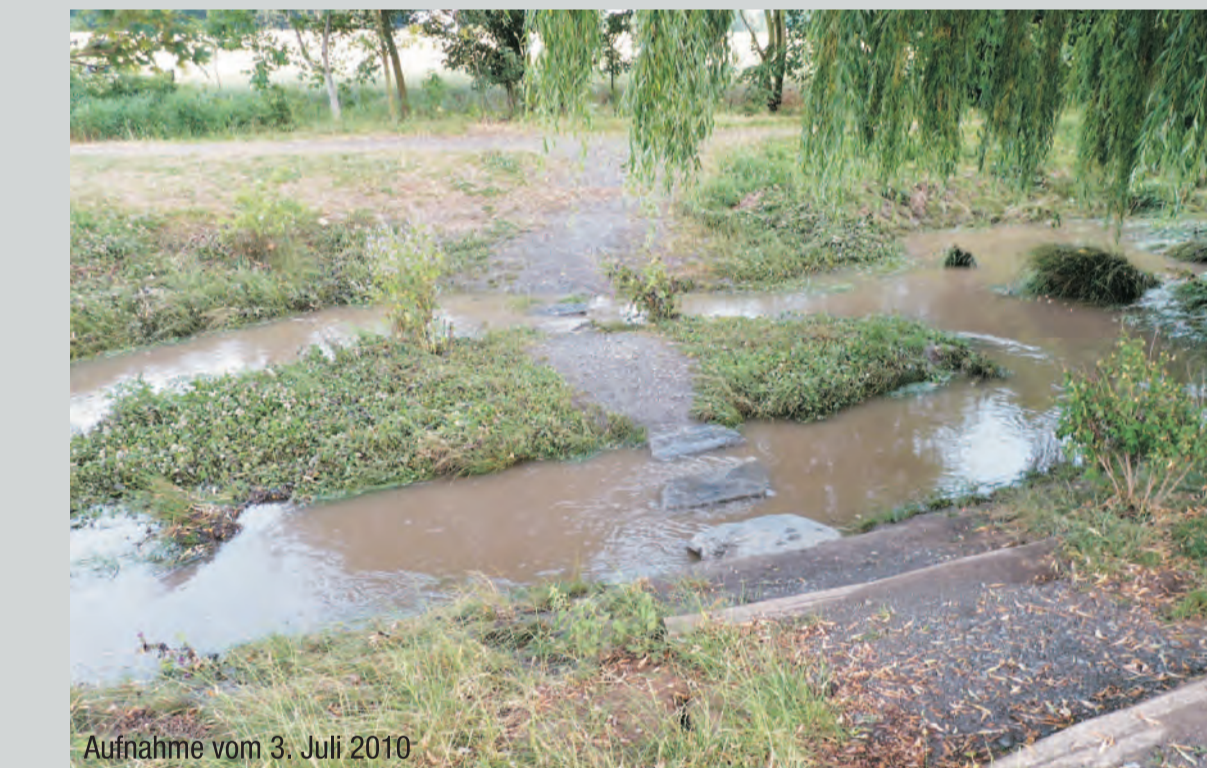
Aufnahme vom 3. Juli 2010

Einen zusätzlichen Wasserrückhalt bilden renaturierte Abschnitte. Der Bach kann ausufern, da sein Hochwasserbett verbreitert wurde. Hochwasserspitzen durch Starkregen werden abgeflacht.

Bachfurt bei Hochwasser
